Starke Stiege - Bericht des Stiegenpaten

Begehung: 26.10.2017

Komplette Begehung des Rauschengrundes und der Starken Stiege bis zum Oberen Terrassenweg.

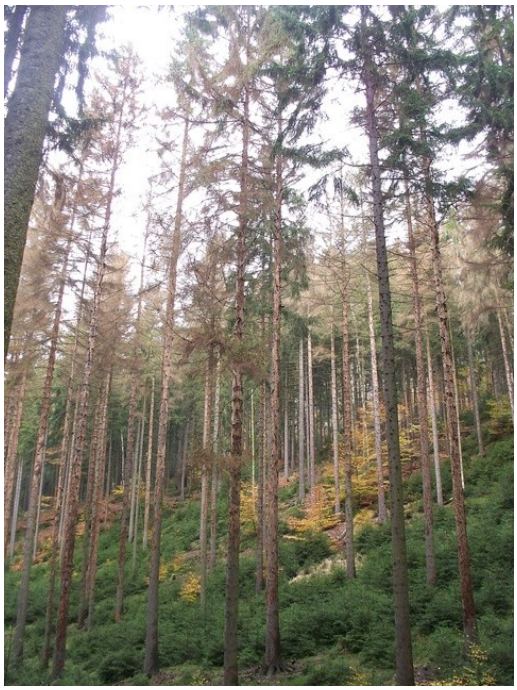
Bild 01 Rauschengrund: Eingang mit Falsch(?)parker
